RAPPORT D'INSPECTION DIAGNOSTIC

PROPRIÉTÉ SISE AU
1542, Robert
Laval, (Québec) J2H2M3

Dossier : 201602258

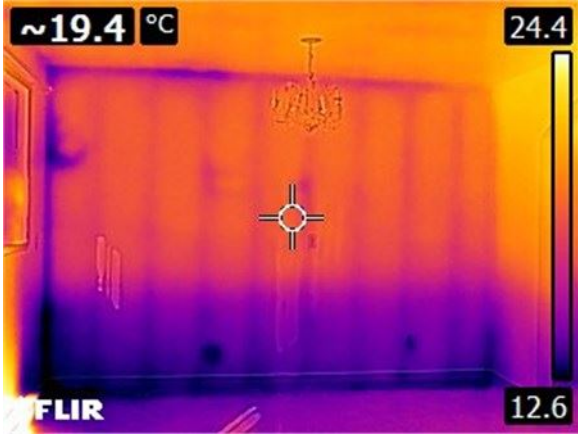
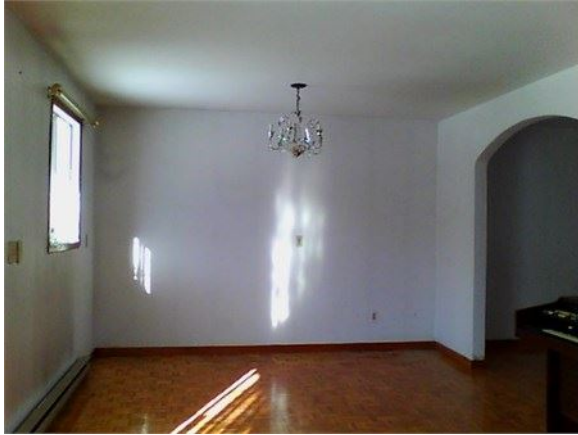
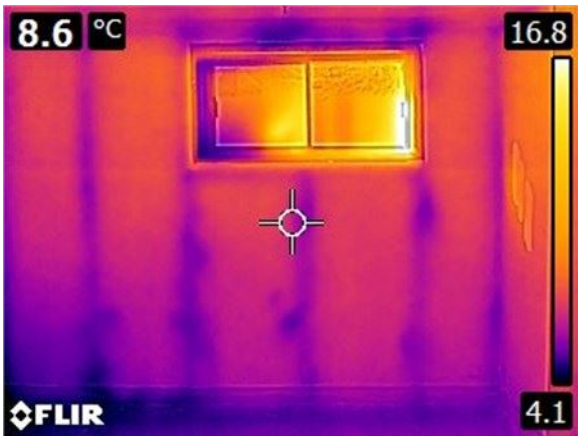
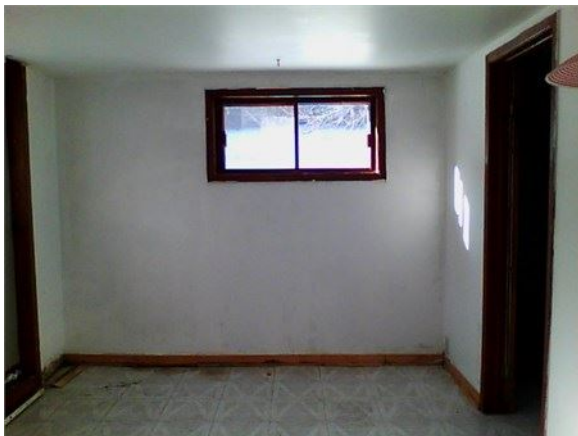
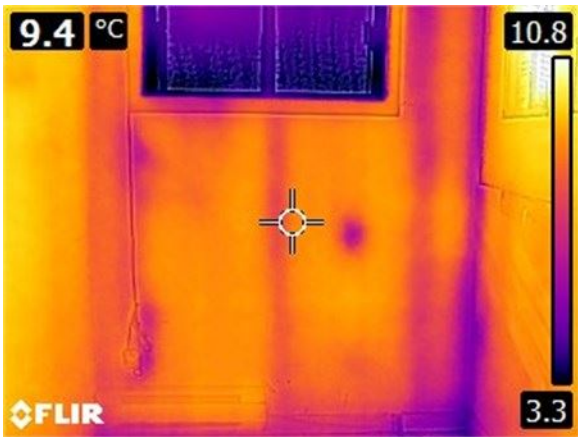
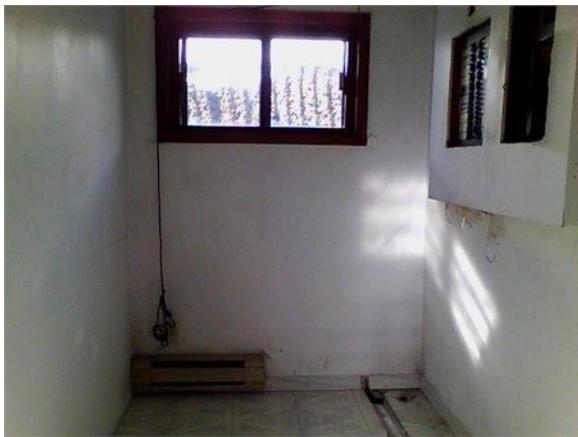
L'état des murs nous porte à croire que l'isolation est inadéquate. Le confort thermique, l'humidité ambiante et les infiltrations d'air sont des aspects primordiaux pour le bien-être des occupants d'une maison. L'enveloppe doit limiter les pertes de chaleur en hiver et permettre de maîtriser les gains solaires en été. Les matériaux isolants permettent de freiner la chaleur qui traverse les parois extérieures par conduction. L'isolation de l'enveloppe du bâtiment permet de réduire les déperditions thermiques à travers les parois. Pour une conception, selon les règles de l'art nous vous recommandons fortement isoler adéquatement avec des matériaux appropriés.

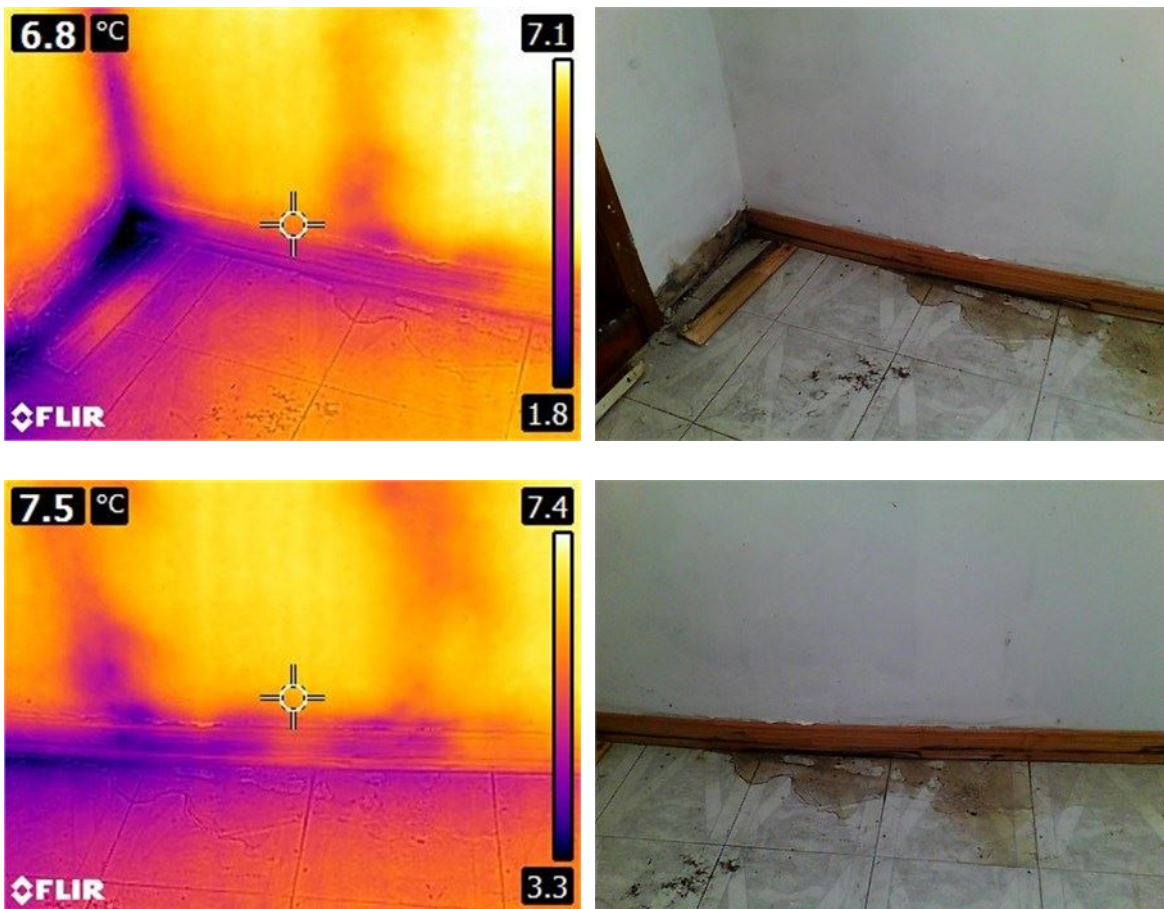
Nous avons observé de l'infiltration d'eau au sous-sol. Cette situation est anormale et doit être corrigée parce qu'elle favorise les excès d'humidité et la prolifération de moisissures dommageables pour la santé des occupants en plus de détériorer les composantes et matériaux qui s'y trouvent. Le tout pourrait témoigner d'une déficience du système de drainage de la fondation. L'inspecteur ne peut se prononcer avec exactitude sur cette condition, car seul un sondage du côté extérieur (excavation partielle) pourrait nous informer sur la qualité du drainage des fondations. La réfection du système de drainage engendre des coûts importants. Nous vous recommandons de convenir avec le vendeur d'une expertise plus approfondie sur ce point avant de finaliser la transaction. Suivre également les autres recommandations concernant les pentes de drainage du terrain, les niveaux du sol près des fenêtres, la localisation des descentes pluviales, les fissures dans les fondations, etc...
