RAPPORT D'INSPECTION DIAGNOSTIC

PROPRIÉTÉ SISE AU
1542, Robert
Laval, (Québec) J2H2M3

Dossier : 201602258

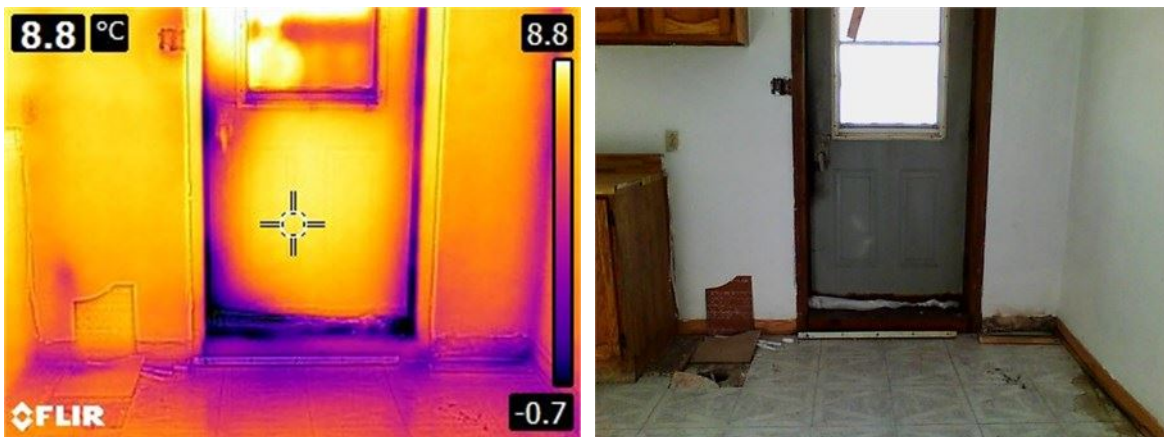
Infiltration d'air dans la porte et perte de chaleur. A corriger.

CONCLUSION: Nous recommandons de consulter un entrepreneur licencié afin d'évaluer/corriger ces situations.
